**Kristallanalyse
und
Analyse der Kalkablagerungen**

VERGLEICHsstUDIE

über die Kalkbildung und Wasserqualität mit und ohne magnetischer Wasserbehandlung am Beispiel des Kühlwassers des Kühlturmes Nr. 1 der Kunsteisbahn Frauenfeld/Schweiz mittels Schichtdickenmessungen sowie chemisch-physikalischer Untersuchungen und Kristallanalyse der Wasserproben:

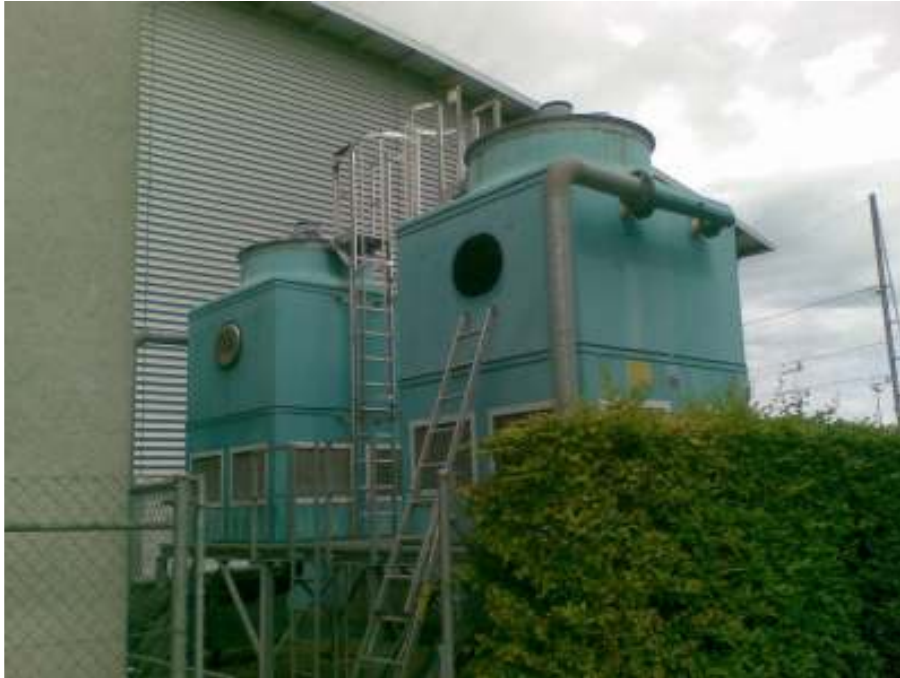
Kühlturm Nr. 1 der Eislaufbahnanlage der Stadt Frauenfeld

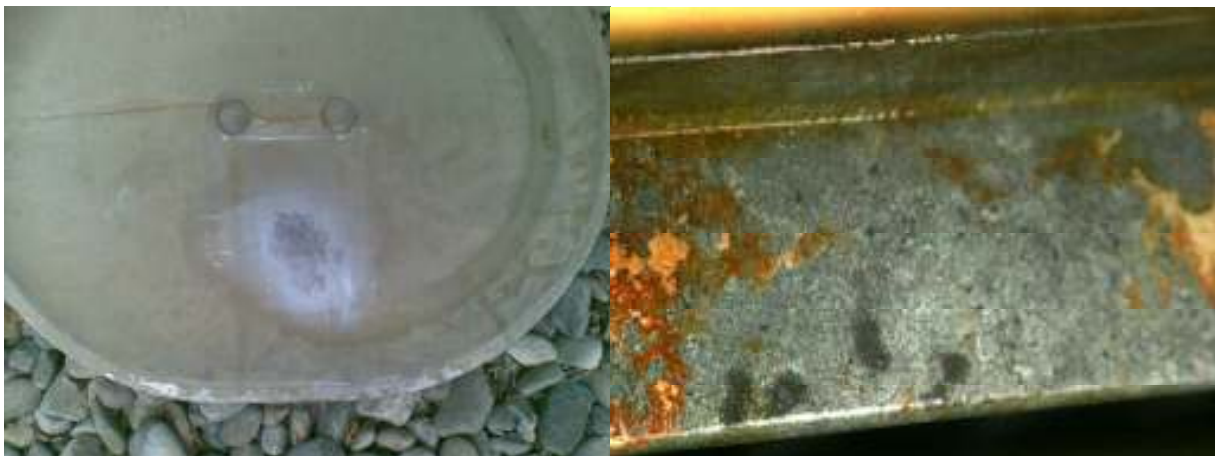
In der Fotoreihe sieht man deutlich, dass die Messreihen der Schichtdicken auch visuell bestätigt werden können. Während bei der ersten Messung vom 30.07.2009 matte Stellen, die etwas mit Kalk belegt sind, zu sehen sind, zeigen sich bei der Messung vom 29.09.2009 etwas blankere Stellen, die weniger mit Kalk belegt sind. Somit wird auch auf den Fotos belegt, dass nach der Behandlung mit dem Gerät TiziWATER der Firma MARATECH AG ein Abbau der Mineralien stattgefunden hat. Am 28.10.2009 zeigen sich abermals etwas mehr matte Stellen, die eine Anlagerung von mehr Kalk an der Messstelle aufweisen. Die Messung vom 30.11.2009 zeigt zwar etwas mehr Rost, aber keine weißen matten Stellen, welche eine weitere Anlagerung von Kalk bedeuten würden. Am 09.03.2010 zeigen sich sogar wieder blanke Stellen, so dass die Rost- und Kalkschichten deutlich weiter abgebaut wurden.

Bewertung	Datum	Calcium Schichtdicke in nm
Probe / Ort der Probennahme		
Schichtdickenmessung nach Reinigung des Kühlturms Nr. 1	30.07.2009	164
Schichtdickenmessung nach 2 Monaten Behandlung mit TiziWATER	29.09.2009	160
Schichtdickenmessung nach 1 Monat ohne TiziWATER	28.10.2009	210
Schichtdickenmessung nach 1 Monat Behandlung mit TiziWATER	30.11.2009	181
Schichtdickenmessung nach 3 Monaten Behandlung mit TiziWATER	09.03.2010	158

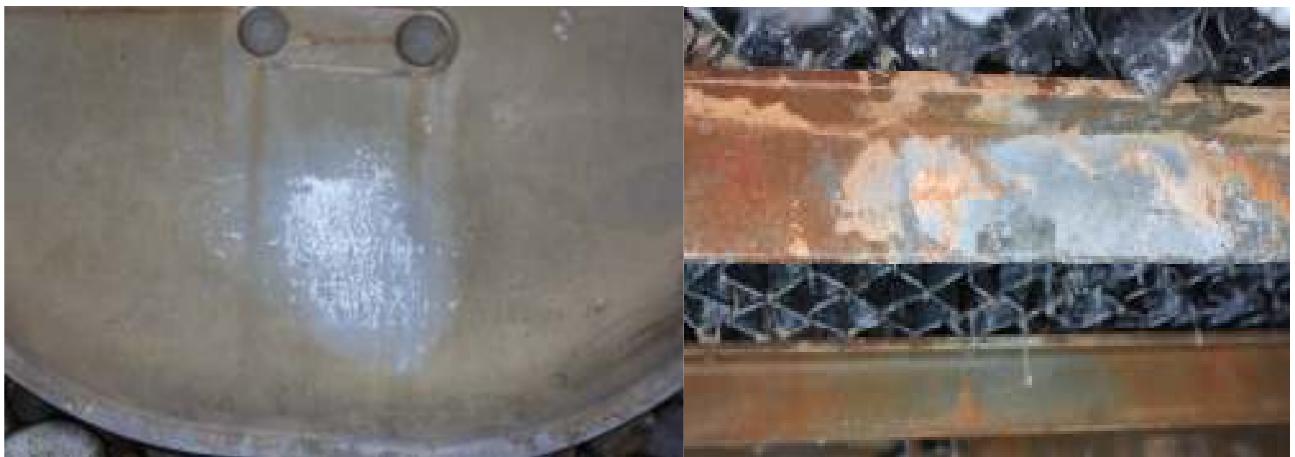
Messung vom 09.03.2010

Damit zeigt sich parallel zu den Schichtdickenmessungen auf den Fotos, dass nach der Behandlung mit dem Gerät TiziWATER der Firma MARATECH AG ein Abbau des Kalkes und in jedem Falle keine weitere Anlagerung von Kalk an den Messstelle stattgefunden hat.

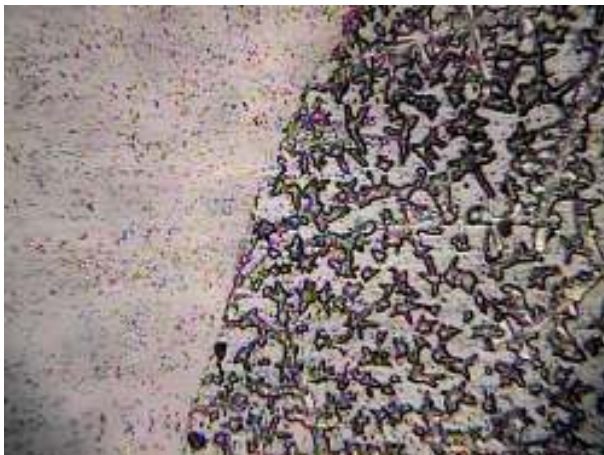
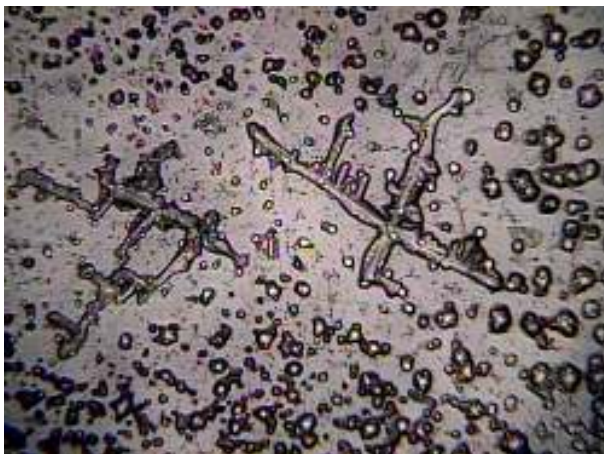
2. Halbbild

100 - fache Vergrößerung

Messung vom 29.09.2009 Neutralprobe Leitungswasser Frauenfeld unbehandelt

Messung vom 29.09.2009 Probe aus dem Kühlturm Nr. 1 behandelt mit dem Gerät TiziWATER

Messung vom 28.10.2009 Probe aus dem Kühlturm Nr. 1 unbehandelt (ohne Gerät)

Im Halbbild zeigen sich bei der 2. behandelten Probe vom 29.09.2009 eher sternförmige und vor allem kleinere Kristalle, welche eine wesentlich höhere Löslichkeit aufweisen. Dies war weder bei der Neutralprobe noch bei der unbehandelten Probe nachzuweisen. Der Kalk kann damit bei der behandelten Probe weniger leicht ausfallen, weshalb es auch logischerweise zu weniger Ablagerungen kommt. Dies wurde auch durch die oben beschriebenen Schichtdickenmessungen nachgewiesen. Somit kommen 2 verschiedene Testmethoden unabhängig voneinander zum gleichen Schluss: die Wirksamkeit des Gerätes TiziWATER der Firma MARATECH AG in Bezug auf Kalkablagerungen in diesem Test mit Proben aus dem Kühlturm Nr. 1 der Eislaufbahn Frauenfeld konnte eindeutig nachgewiesen werden. Somit hat eine deutliche Steigerung der technischen Wasserqualität durch das Gerät TiziWATER stattgefunden.

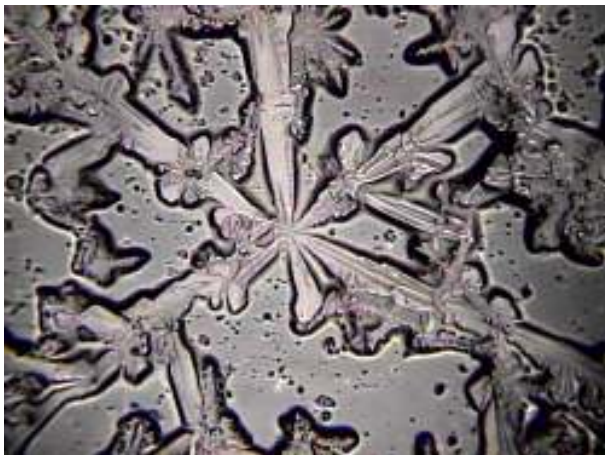
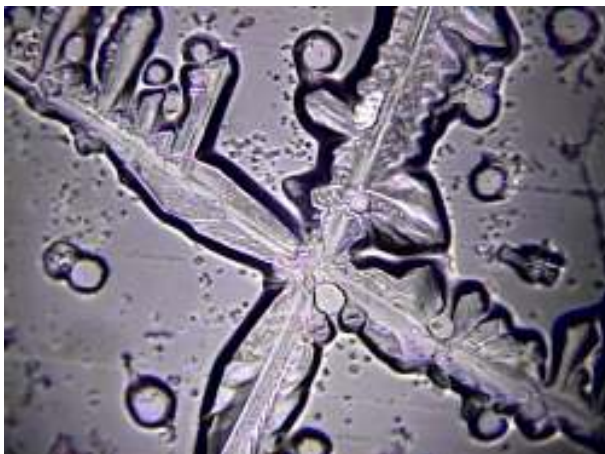
3. Großbild 400 - fache Vergrößerung

Messung vom 29.09.2009 Neutralprobe Leitungswasser Frauenfeld unbehandelt

Messung vom 29.09.2009 Probe aus dem Kühlturm Nr. 1 behandelt mit dem Gerät TiziWATER

Messung vom 28.10.2009 Probe aus dem Kühlturm Nr. 1 unbehandelt (ohne Gerät)

Im Großbild zeigt sich bei der behandelten Probe eine schön ausgebildete Sternform eines Kristalls, die so bei der Neutralprobe und bei der unbehandelten Probe nicht auftrat. Die Kristallstruktur hat sich bei der behandelten Probe deutlich an den 60° Winkel angenähert. Somit ist auch nachzuweisen, dass sich eine andere Kristallstruktur gebildet hat. Calcit hat eher eine rechteckige, vielmehr rautenförmige Struktur mit einer Tendenz zum 90° Winkel. Dieser lagert sich leicht ab und bildet die bekannten Kalkschichten in technischen Geräten, wie auch bei dem Kühlturm Nr. 1 hier im Test. Bei der behandelten Probe treten Aragonitkristalle auf, die eher eine Annäherung an den 60° Winkel und amorphe Strukturen aufweisen. Aragonit lagert sich kaum ab und bleibt viel eher im Wasser gelöst. Damit ist ein aragonithaltiges Wasser wesentlich eher für den Betrieb von technischen Geräten geeignet, als ein calcithaltiges Wasser. Somit ist die Probe mit dem behandelten Wasser klar im Vorteil gegenüber der Neutralprobe und der unbehandelten Probe aus dem Kühlturm Nr. 1. Sie weist eine wesentlich bessere technische Qualität auf.
